Boletim
MONITORIZAÇÃO
AMBIENTAL

Aproveitamento
Hidroagrícola
ALVITO-PISÃO

2024

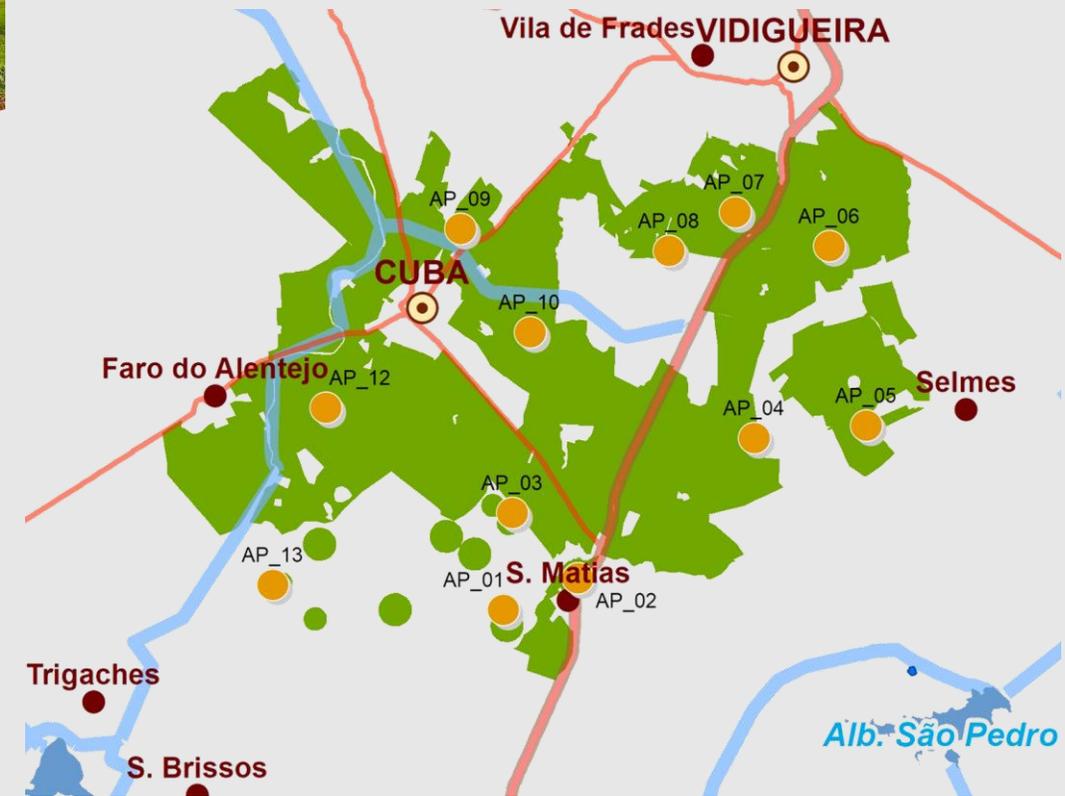
Pontos monitorização solos

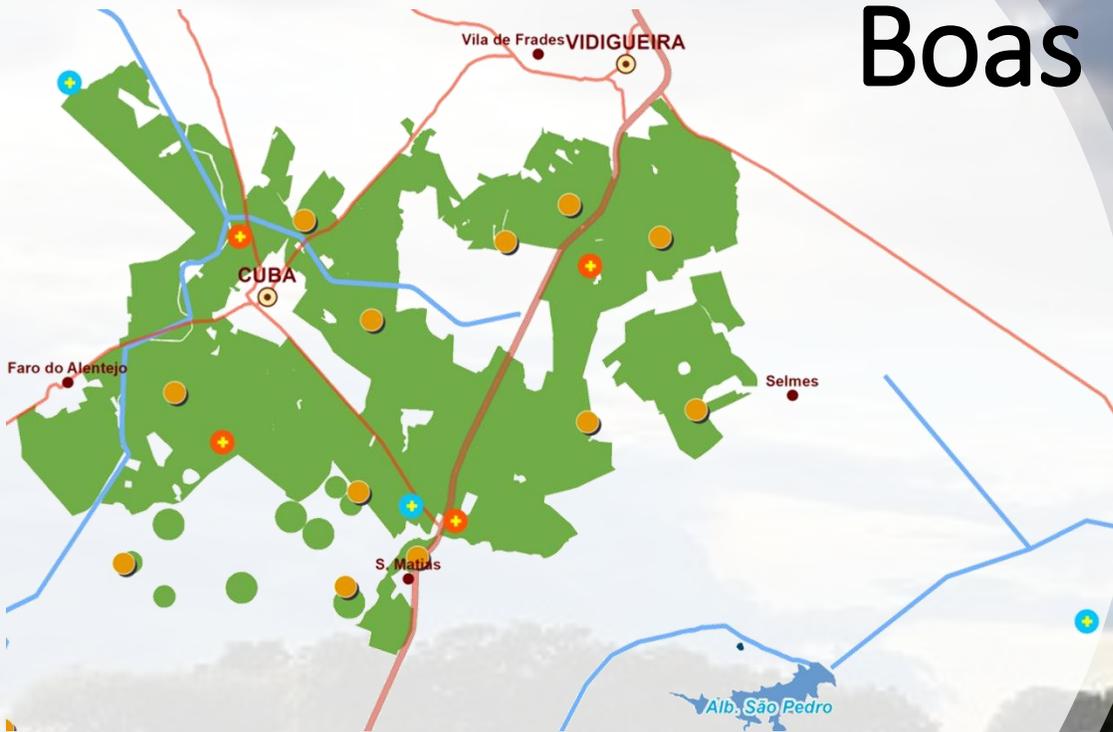
- Pontos monitorização recursos hídricos superficiais
- Pontos monitorização recursos hídricos subterrâneos
- Pontos monitorização solos
