Boletim
MONITORIZAÇÃO
AMBIENTAL

Aproveitamento
Hidroagrícola
ÉVORA

2024

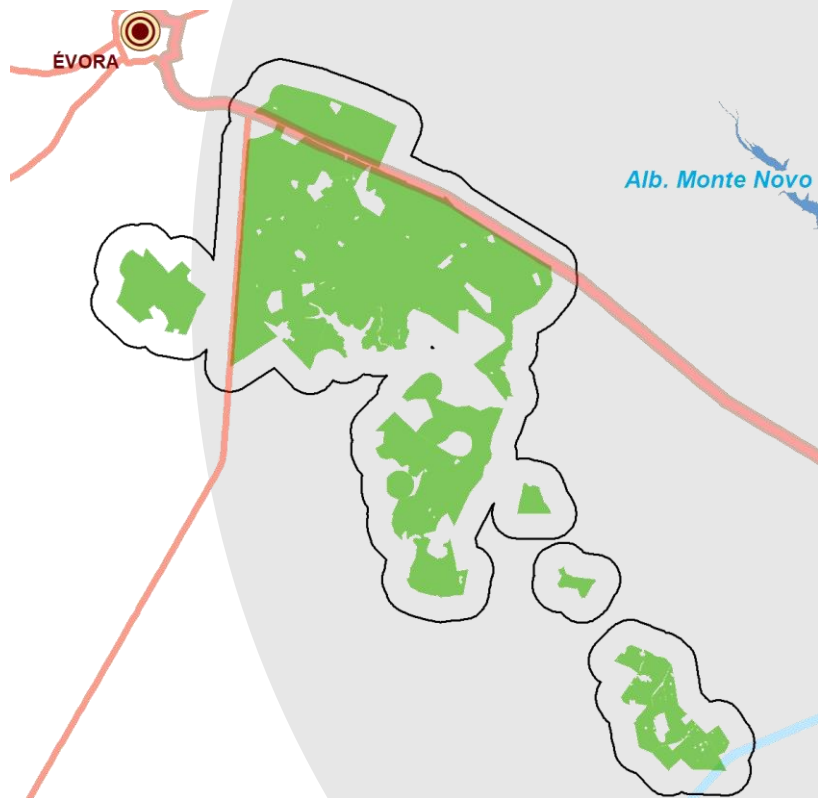
□ Área monitorizada de Avifauna - Zona E (PGMA)
