Boletim
MONITORIZAÇÃO
AMBIENTAL

Aproveitamento
Hidroagrícola
FERREIRA

2024

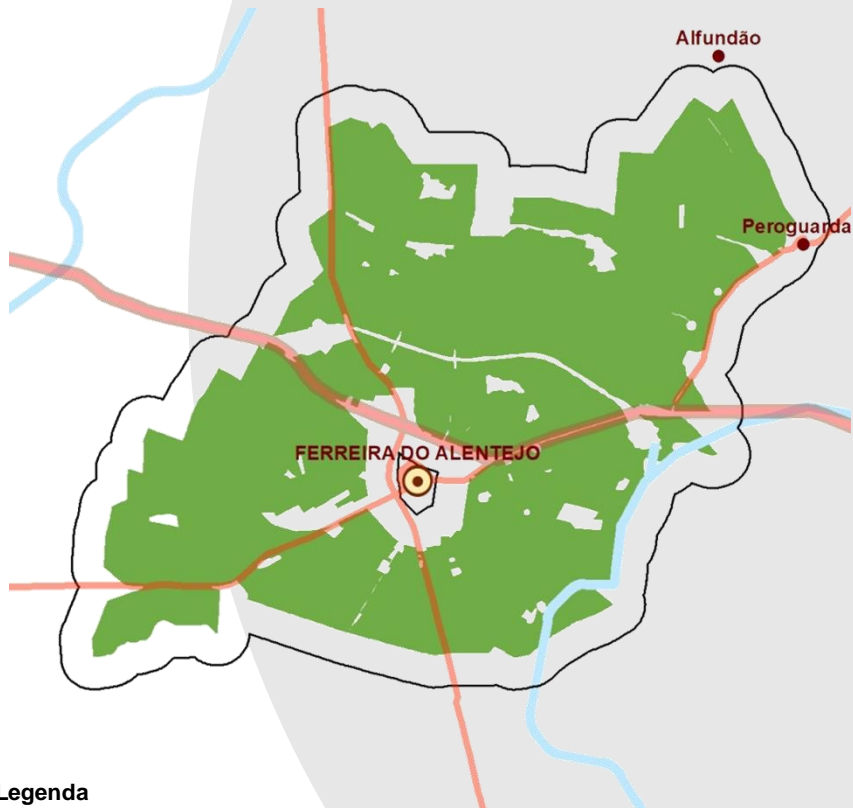
Área monitorizada de Avifauna - Zona B (PGMA)

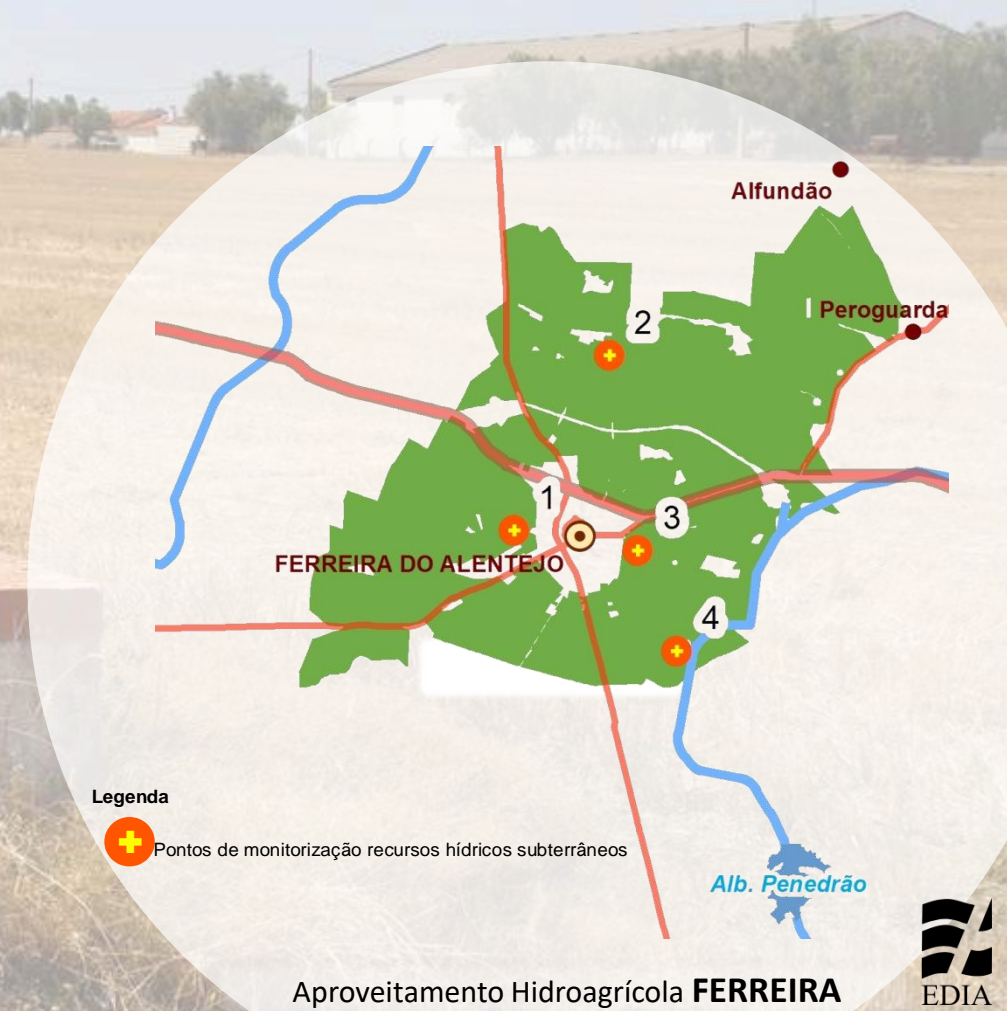
Águas Subterrâneas

No quadro apresentam-se, por local, os parâmetros que excederam o valor de referência no decorrer das campanhas de amostragem realizadas em 2023. Os locais 2, e 3, apresentam sinais de contaminação fecal da água, sugerindo que há um foco contaminação por fezes de animais ou humanas. Os valores observados para o oxigénio dissolvido nos locais 2 e 3 corroboram a presença de matéria orgânica em excesso. No local 2 os valores de turvação podem indicar sedimentos e partículas em suspensão e/ou matéria orgânica em suspensão. Nos locais 1, 3, e 4 são ultrapassados os valores de referência para os nitratos o que sugere utilização excessiva de fertilizantes azotados. No local 2 os valores observados para o fósforo total indicam a utilização excessiva de fertilizantes contendo fósforo. A presença de azoto amoniacal e manganês no local 2 também pode ser relacionada com a aplicação excessiva de fertilizantes. Nos locais 1 e 2 as campanhas de amostragem, ainda, revelam a utilização de herbicidas de amplo espectro empregues em várias culturas, nomeadamente para o controlo seletivo de ervas daninhas. Os princípios ativos detetados foram o Glifosato (local 2) e S-metolacloro (local 1). A excedência relativamente ao valor de referência indica aplicação excessiva de herbicidas que pode representar riscos para os ecossistemas aquáticos e potenciais preocupações para a saúde humana. É importante destacar que a utilização desses princípios ativos deve seguir as orientações e regulamentações adequadas, a fim de minimizar os impactos ambientais e garantir a segurança dos seres humanos e dos ecossistemas aquáticos.
