**Boletim**  
**MONITORIZAÇÃO**  
**AMBIENTAL**

Aproveitamento  
Hidroagrícola  
**MONTE NOVO**

**2024**

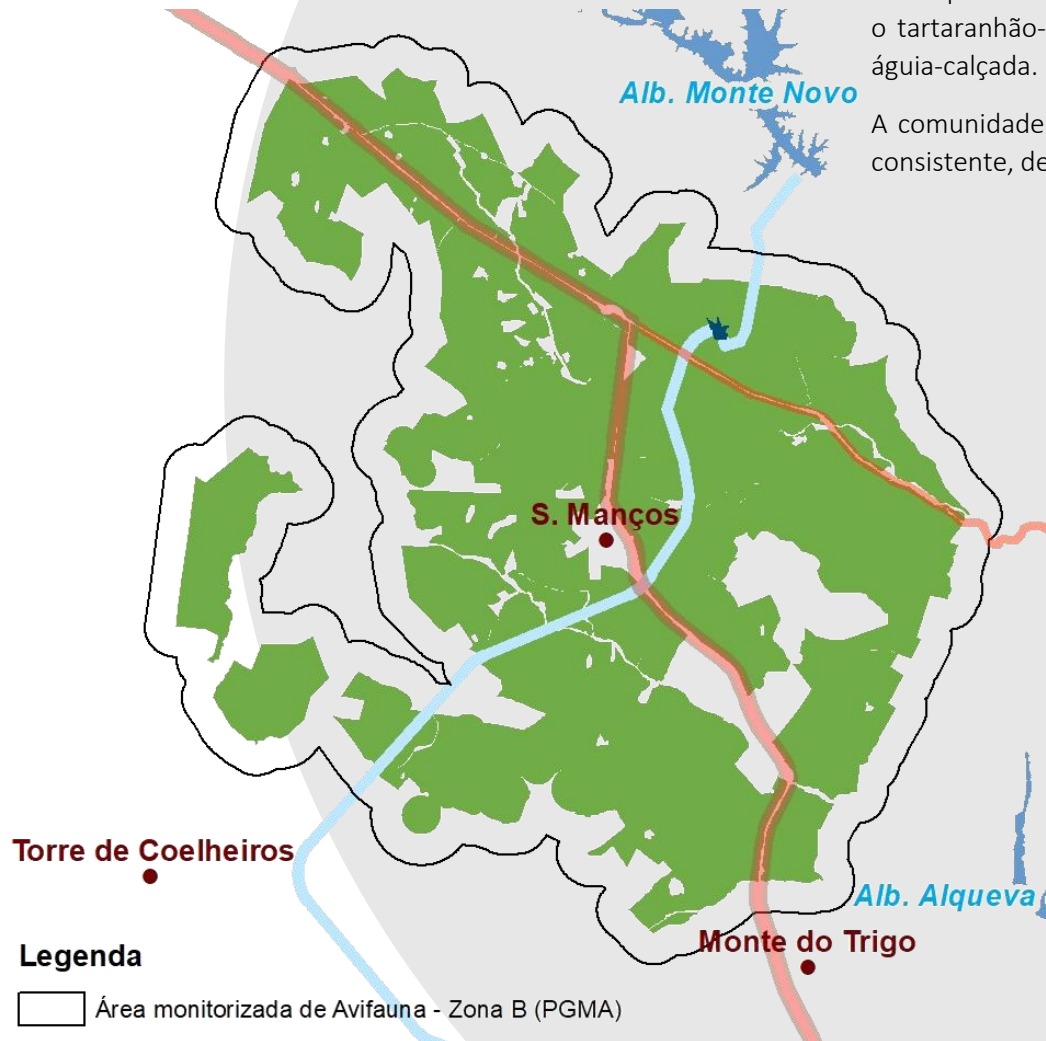
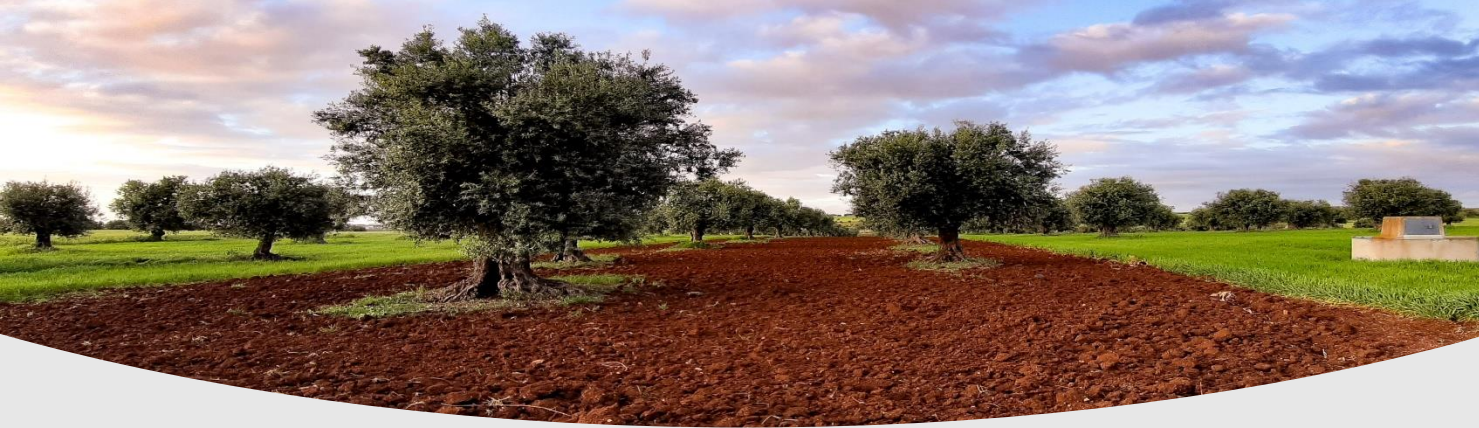
*(dados de 2019/2020)*

No Bloco de Rega de Monte Novo foi possível identificar 87 espécies de aves, 83 em época de reprodução e 47 em invernada. Relativamente à abundância, o Bloco de Rega de Monte Novo apresentou maior abundância na época de reprodução (8214) do que na invernada (2845), tendo sido contabilizadas um total de 11059 aves. Esta diferença entre épocas poderá dever-se às mobilizações de terrenos para a plantação de amendois, que eliminaram efetivamente o subcoberto e o alimento disponível. Quanto à diversidade, esta é maior na zona sul do Bloco.

Quanto ao uso e ocupação do solo, verificou-se uma substituição de pastagens permanentes e de sistemas agroflorestais e vegetação herbácea natural sobretudo por pomares, nomeadamente por novas plantações de amendoal intensivo e olivais intensivos.

Das espécies de rapina obtiveram-se poucas observações. Das espécies-alvo da monitorização, apenas o tartaranhão-ruivo-dos-pauis e o tartaranhão-caçador, espécies com estatuto de conservação desfavorável, foram observados no Bloco e foi detetado 1 ninho de águia-calçada.

A comunidade de sisões e abetardas, a única nos Blocos de Rega no distrito de Évora, tem vindo a diminuir de forma expressiva e consistente, devido às alterações do uso do solo e corre o risco de desaparecer.

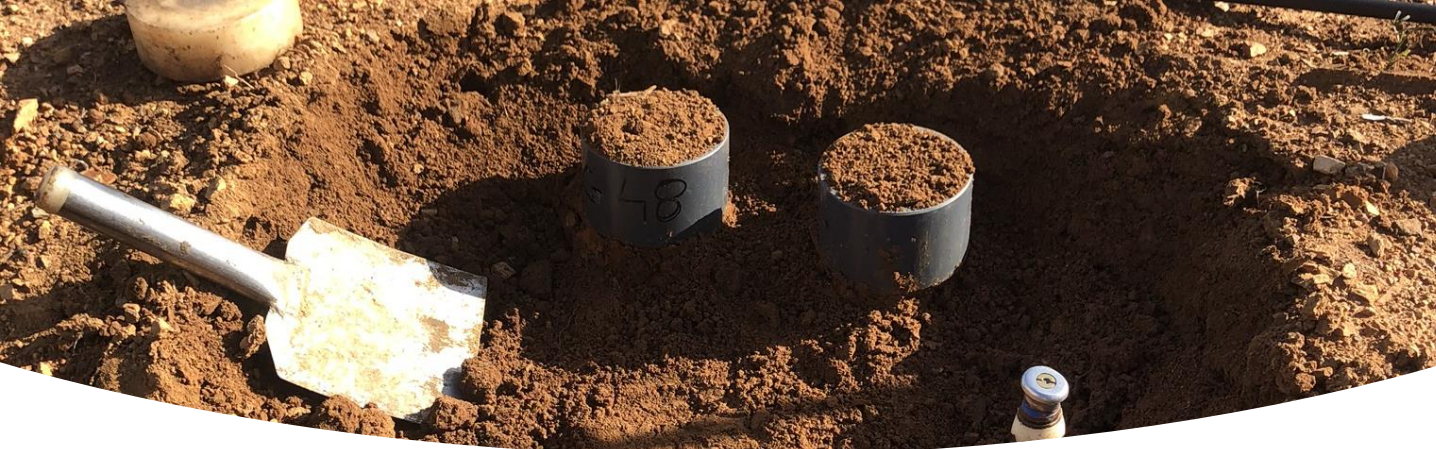
(dados 2020)

**Salinização e Sodicização dos Solos** - Os solos deste bloco apresentam valores de condutividade elétrica mais elevados relativamente à anterior monitorização, mas ainda não se pode deduzir que existam problemas de salinidade. Os valores da percentagem de sódio de troca não sofreram grandes alterações, com exceção de alguns pontos, mas ainda assim não são valores indicativos de problemas de sodicidade do solo. Quanto ao risco de salinização/sodicização dos solos não se evidenciaram alterações significativas, mantendo-se o risco médio como predominante.

**Matéria Orgânica** - Os teores de matéria orgânica diminuíram relativamente às situações de referência, independentemente da alteração da ocupação do solo e da gestão dos solos, pelo que não é perceptível à data, a razão deste decréscimo.

**Nitratos** - Neste bloco, onde os solos apresentam problemas de drenagem interna, o aumento de nitratos no solo é mais acentuado.

**Compactação** - Tendo em conta que as oscilações da porosidade total e da densidade aparente não foram significativas, pode-se inferir que a introdução do regadio e de novas práticas, não estão a contribuir para a compactação superficial dos solos e para a perda de porosidade superficial. Estas considerações dizem respeito apenas à camada superficial (0-20 cm).

**Drenagem** - A maioria dos solos deste bloco continua a apresentar problemas de drenagem interna, sendo a condutividade hidráulica saturada destes solos maioritariamente lenta.

**Qualidade da Água de Rega** - A água de rega apresenta um risco baixo de salinização e de sodicização dos solos, não se evidenciando sinais de degradação da qualidade da água.

**Erosão** - O risco de erosão potencial alterou significativamente relativamente a 2009, essencialmente devido à alteração do risco associado à erosividade da precipitação que aumentou de baixo para médio.

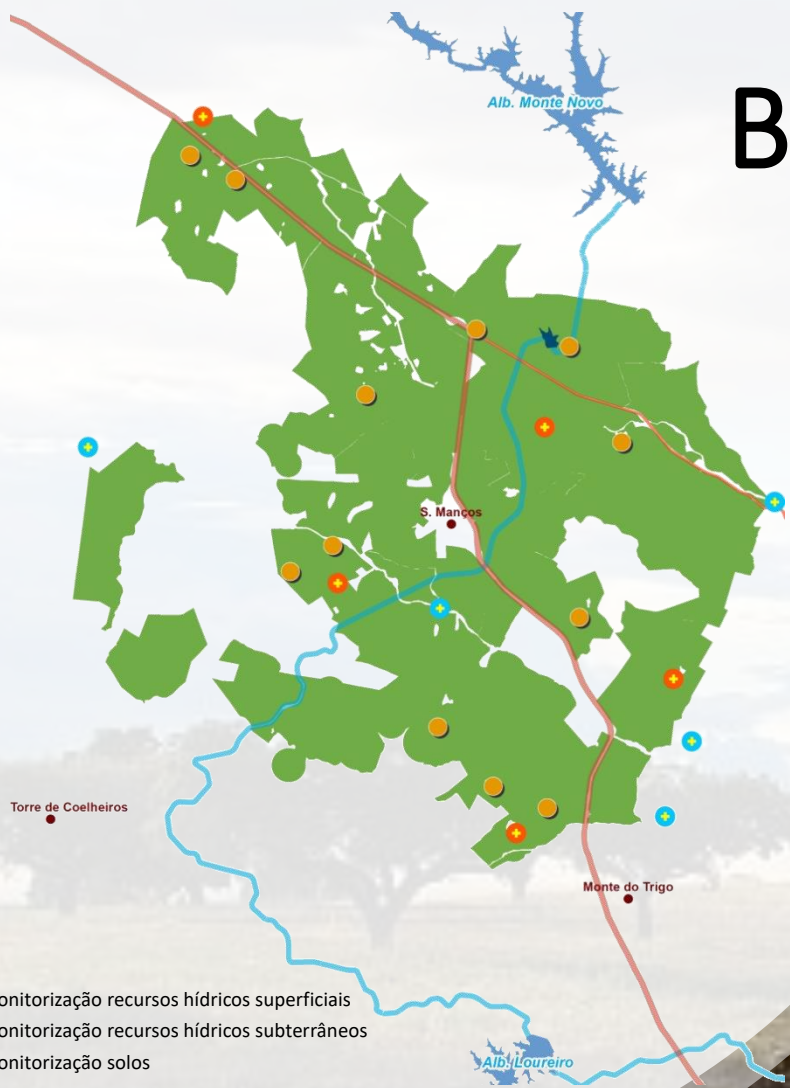
## Legenda

- Pontos monitorização recursos hídricos superficiais
- Pontos monitorização recursos hídricos subterrâneos
- Pontos monitorização solos
