**Boletim
MONITORIZAÇÃO
AMBIENTAL**

Aproveitamento
Hidroagrícola
PEDROGÃO

2024

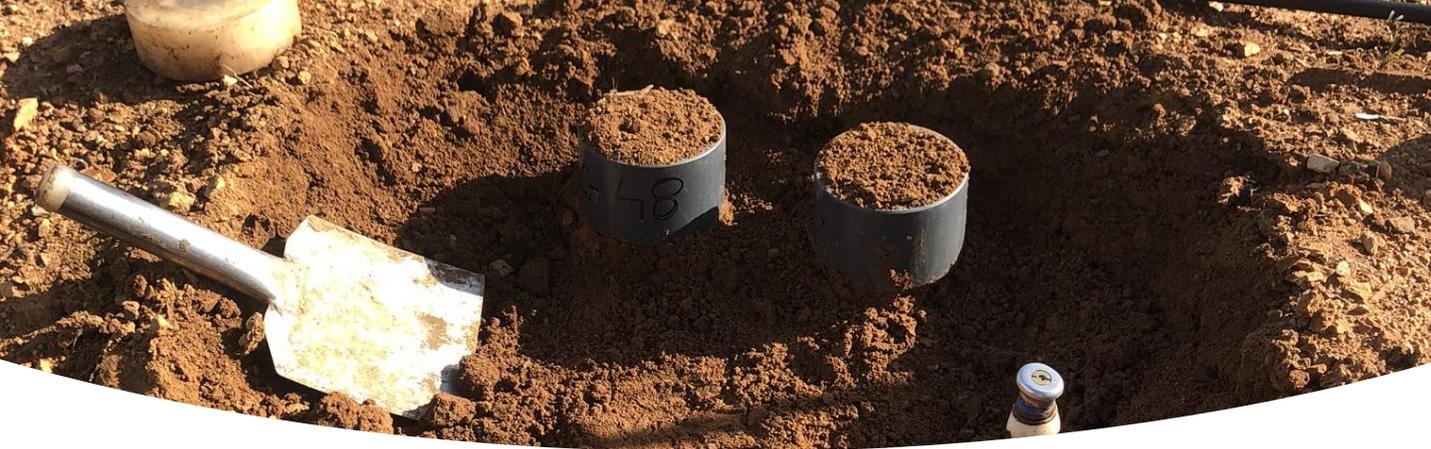
Após na monitorização de 2022 terem sido identificados um conjunto de pontos considerados como críticos por apresentarem valores indicativos de problemas de salinização e/ou de sodicização dos solos, foi repetida a monitorização nestes pontos, de modo a avaliar a evolução dos parâmetros considerados críticos, entre o final da época seca de 2023 e antes da campanha de rega de 2024. Esta informação tem como objetivo perceber se os problemas identificados persistem ou não no solo, após a ocorrência de precipitação.

Neste bloco, os problemas de salinidade não se agravaram, verificando-se uma recuperação dos valores da condutividade elétrica, para solo não salino, após a campanha de amostragem de 2024. A precipitação ocorrida nos meses que antecederam a amostragem em 2024, pode ter sido determinante para a dinâmica e lavagem de sais do perfil de solo.

Os resultados obtidos na campanha de amostragem de 2023 (após o período seco), mostra que em algumas situações a recuperação dos teores de salinidade pode ser dificultada pela falta de precipitação. Desta forma e ponderando a correlação dos ciclos naturais das estações do ano com a dinâmica dos sais do perfil de solo, evitando erros sobre interpretações antecipadas sobre os perigos de salinização secundária dos solos como resultado do regadio, é sempre preferível realizar as campanhas de amostragem após o período das chuvas.

Em nenhuma das campanhas de monitorização se identificaram indícios de sodicização dos solos.

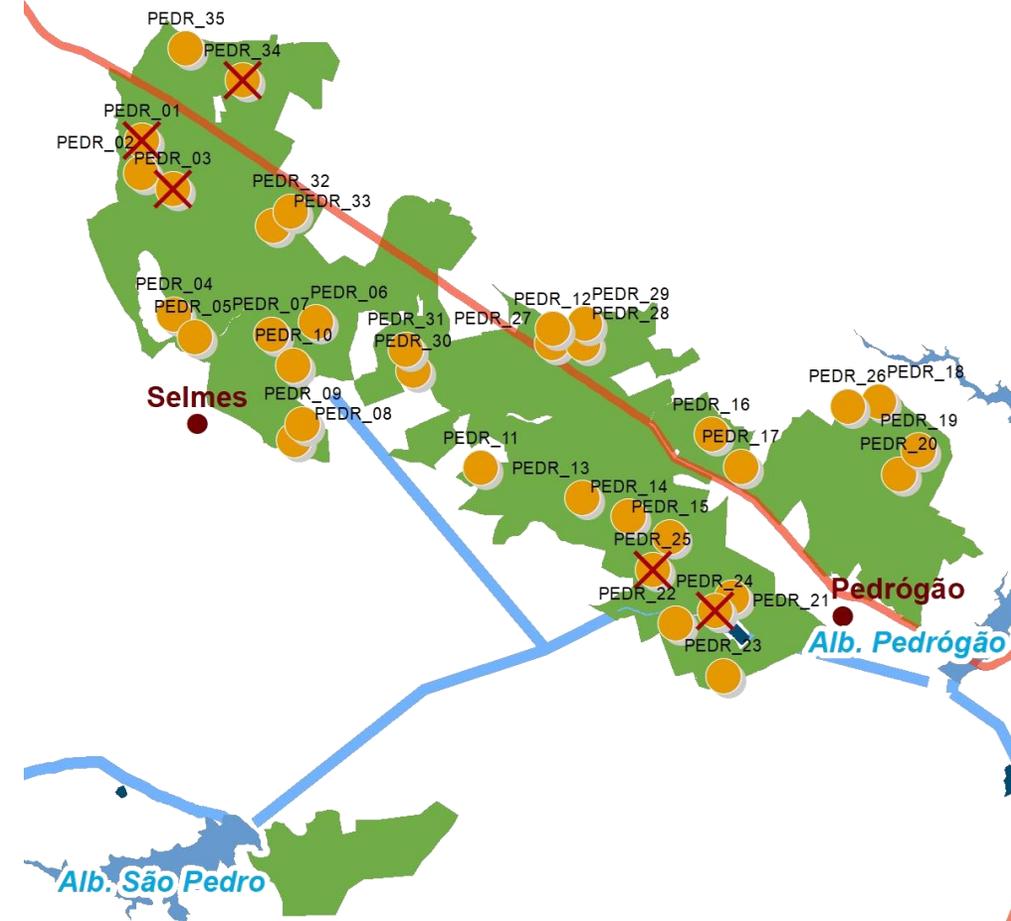
Pontos críticos monitorização solos
-

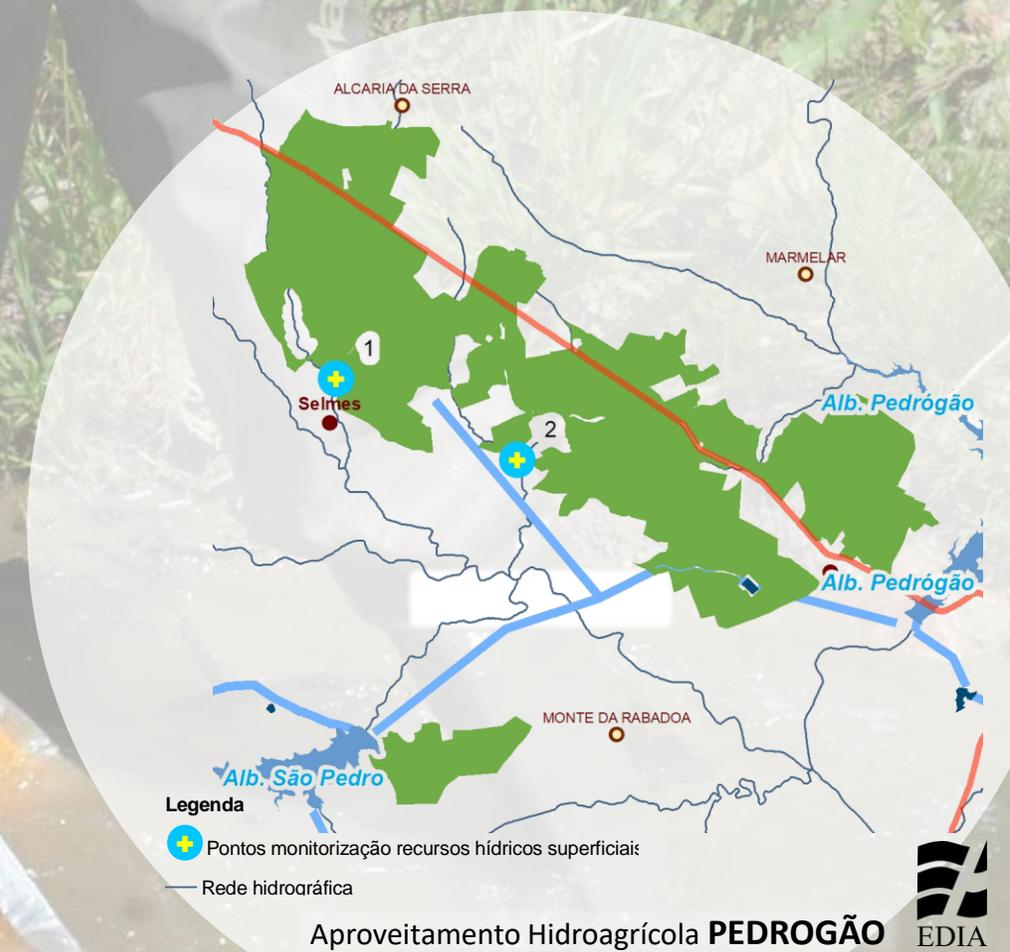
Parâmetros que excederam os valores de referência, num universo de 83 parâmetros monitorizados em 2023.

Águas Superficiais		Local	
Parâmetro	Limiar/NQA	1	2
Oxigénio dissolvido	≥ 5 mg/L	✓	✓
	60-120 %	✗	✓
Azoto Kjeldahl	≤ 1 mg/L	✗	✓
Cobre dissolvido	≤ 0,0078 mg/L	✗	✓
Fósforo total	≤ 0,13 mg/L	✗	✓
Níquel dissolvido	≤ 0,004 mg/L	✗	✓
Nitratos	≤ 25 mg/L	✓	✗
Pesticidas/Herbicidas		1	2
AMPA	≤ 0,1 µg/L	✗	✗
Glifosato	≤ 0,1 µg/L	✗	✗
MCPA	≤ 0,1 µg/L	✗	✓

No quadro apresentam-se os parâmetros que excederam o valor de referência no decorrer das campanhas de amostragem realizadas em 2023. No local 2 são ultrapassados os valores de referência para os nitratos, o que sugere aplicação excessiva de fertilizantes. No local 1 são ultrapassados os valores de referência para azoto Kjeldahl; cobre dissolvido; fósforo total; e níquel dissolvido, o que sugere aplicação excessiva de fertilizantes fosfatados. A presença de níquel dissolvido pode estar relacionada com a aplicação de fertilizantes ou produtos fitossanitários que contenham níquel. A presença do cobre dissolvido na água pode estar relacionada com a utilização de sulfato de cobre pentahidratado. Este é um fungicida que atua por contacto e ajuda a prevenir o desenvolvimento de fungos nas culturas. Geralmente é usado contra manchas foliares e é aplicado em toda a planta, bem como em ambos os lados das folhas. É aplicado em plantações de oliveiras, vinhas, citrinos e hortícolas. As campanhas de amostragem, ainda, revelam em todos locais a utilização de herbicidas de amplo espectro empregues em várias culturas, nomeadamente para o controlo seletivo de ervas daninhas. O princípio ativo detetado foi o Glifosato, detetado na presença do seu principal metabolito AMPA. No local 1 foi detetado MCPA, herbicida usado principalmente para o controle de plantas daninhas em áreas agrícolas e não agrícolas. A excedência relativamente ao valor de referência indica aplicação excessiva de herbicidas que pode representar riscos para os ecossistemas aquáticos e potenciais preocupações para a saúde humana. É importante destacar que a utilização desses princípios ativos deve seguir as orientações e regulamentações adequadas, a fim de minimizar os impactos ambientais e garantir a segurança dos seres humanos e dos ecossistemas aquáticos.

Neste contexto, sublinha-se a necessidade de correção de procedimentos e o carácter imperativo da adoção de boas práticas agroambientais devidamente sistematizadas no Guia de Boas Práticas Ambientais disponibilizado pela EDIA.
