Boletim
MONITORIZAÇÃO
AMBIENTAL

Aproveitamento
Hidroagrícola
ROXO-SADO

2024

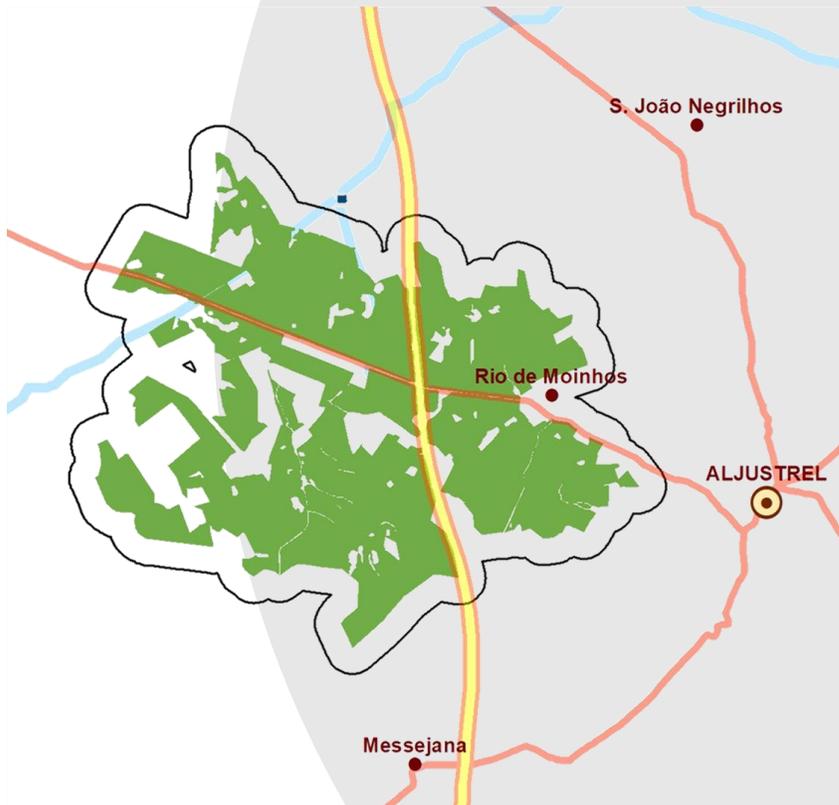
□ Área monitorizada de Avifauna - Zona C (PGMA)

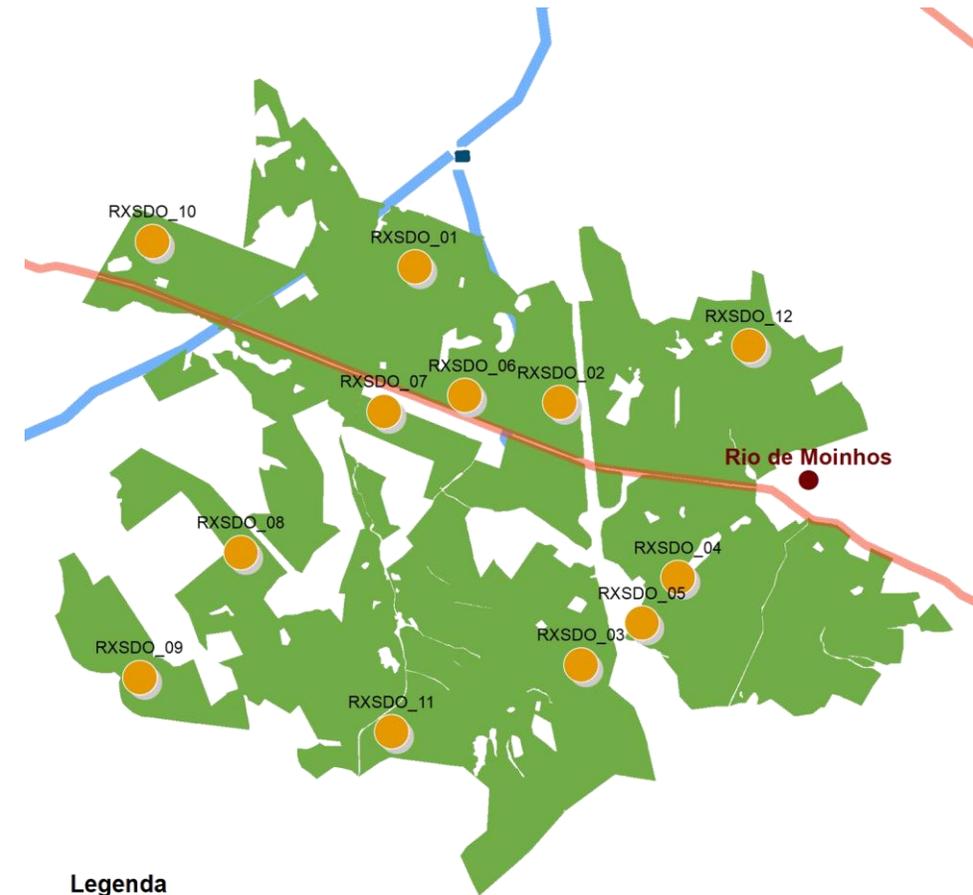
Pontos monitorização solos

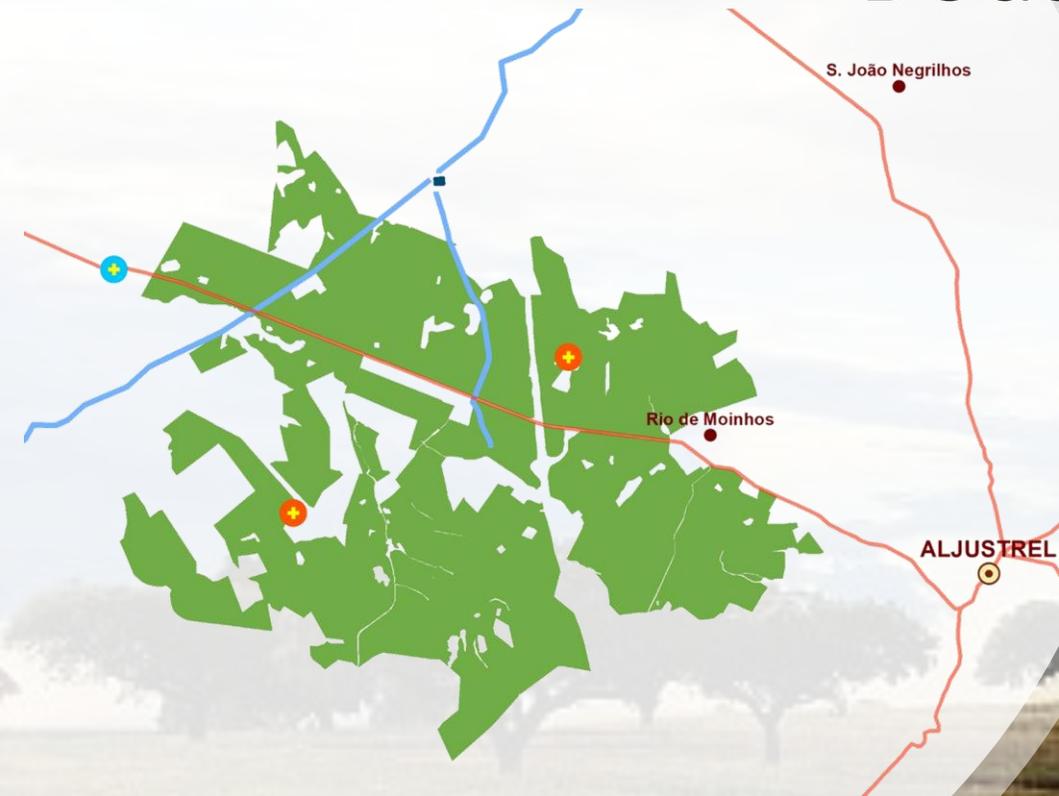
- Pontos monitorização recursos hídricos superficiais
- Pontos monitorização recursos hídricos subterrâneos
