**Boletim
MONITORIZAÇÃO
AMBIENTAL**

Aproveitamento
Hidroagrícola
SERPA

2024

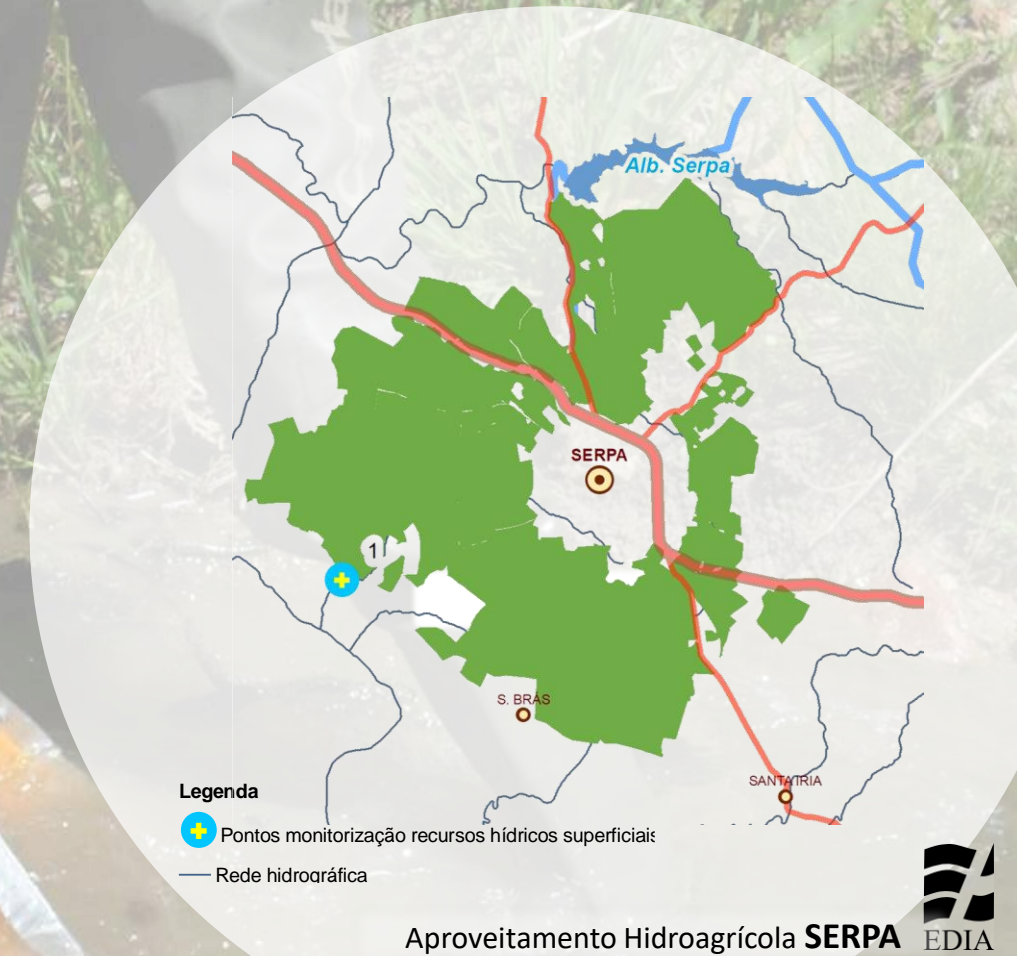
Águas Superficiais

No quadro apresentam-se os parâmetros que excederam o valor de referência no decorrer das campanhas de amostragem realizadas em 2023. A concentração observada para os nitratos e fósforo total indica a utilização excessiva de fertilizantes azotados e contendo fósforo. O valor de referência para o níquel dissolvido é ultrapassado, que pode estar relacionado com a aplicação de fertilizantes ou produtos fitossanitários que contenham níquel. As campanhas de amostragem, ainda, revelam a utilização de herbicidas de amplo espectro empregues em várias culturas, nomeadamente para o controlo seletivo de ervas daninhas. O princípio ativo detetado foi o Glifosato, também foi detetada a presença do principal metabolito do glifosato AMPA. O princípio ativo detetado foi o Glifosato, tendo sido também detetada a presença do principal metabolito do glifosato AMPA. No local 1 ainda foi detetada a substância ativa S-metolacloro, herbicida usado para controlar plantas daninhas anuais e perenes em culturas agrícolas. A excedência relativamente ao valor de referência indica aplicação excessiva de herbicidas que pode representar riscos para os ecossistemas aquáticos e potenciais preocupações para a saúde humana. É importante destacar que a utilização desses princípios ativos deve seguir as orientações e regulamentações adequadas, a fim de minimizar os impactos ambientais e garantir a segurança dos seres humanos e dos ecossistemas aquáticos.

Neste contexto, sublinha-se a necessidade de correção de procedimentos e o carácter imperativo da adoção de boas práticas agroambientais devidamente sistematizadas no Guia de Boas Práticas Ambientais disponibilizado pela EDIA.
